重要文化財光明寺本堂(大殿)は 保存活用修理工事(半解体修理)を行っています。

(令和4年8月31日発行)

2019(令和元)年11月から進めている本堂(大殿)保存活用修理工事は、前号にて銅板葺屋根取り外し着手をお知らせしましたが、現在(2022.8.29)すべての銅板の取り外しを終えて、野地板(のじいた)が現れています。また両妻(りょうづま)の破風(はふ)の中の壁と、破風板(はふいた)を覆っている銅板の取り外し、周囲の建具や正面の向拝(ごはい)軒廻り(のきまわり)と建具の飾金具(かざりかなぐ)を取り外しました。

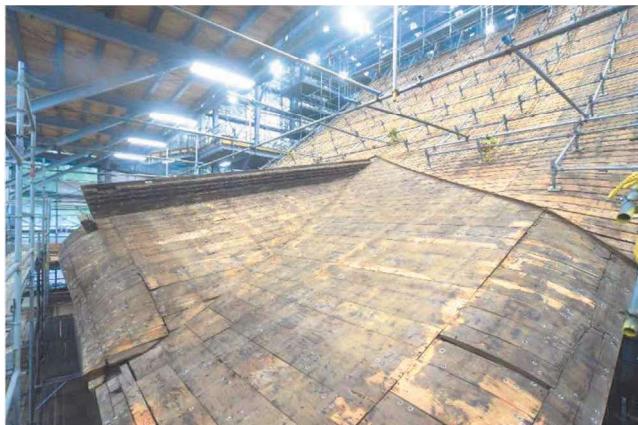
写真1 正面向拝屋根の野地板

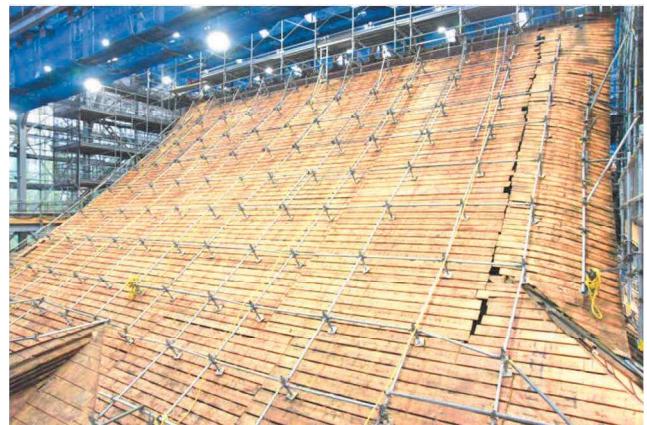
写真2 正面屋根の野地板

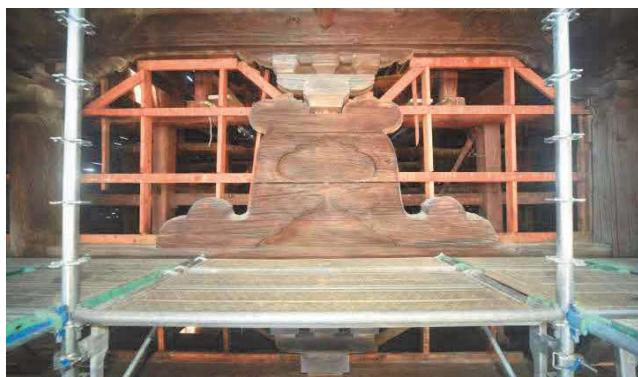
写真3 破風の中の壁の取り外し

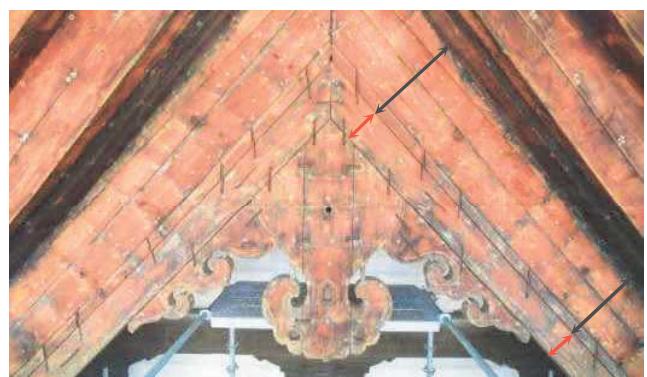
写真4 破風板の銅板取り外し

一頁の写真4 ↗ 部分は、そのほかの↗部分とは材料の木取(きどり)(木の使い方)や取り付け方が違い、短い材料を、表面から鎌(かすがい)で打ち付けていて、見かけを気にしていないようでした。また表面に風食が無く、着色の跡も見られないことなど周囲と明らかに様子が異なっていましたので、まずこの部分だけを取り外しました。

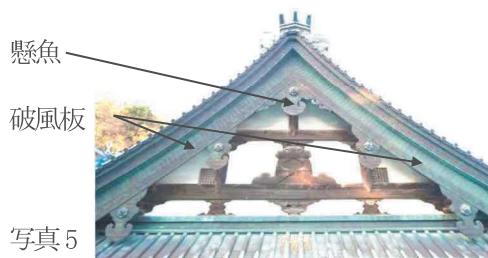
写真5

屋根の側面側を妻(つま)、三角形の部分を破風(はふ)と呼び、斜めにかかっている板を破風板(はふいた)と言います。

また破風板にぶら下がっている5枚の板が懸魚(げぎょ)です

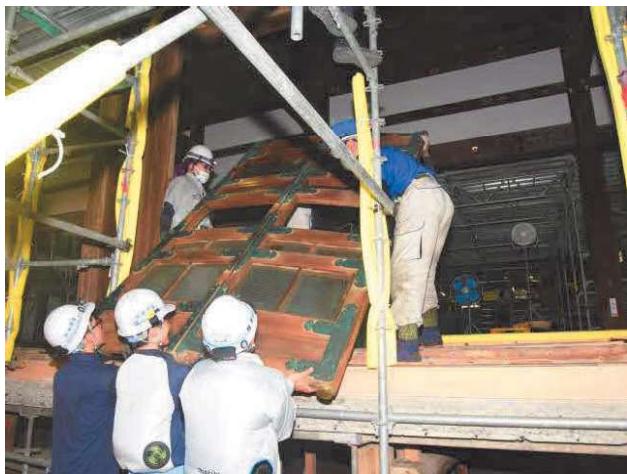
写真6 建具(正面桟唐戸(さんからと))の取り外し

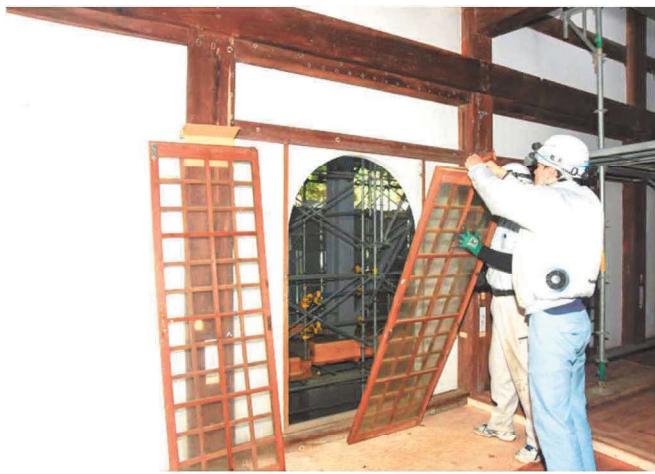
写真7 建具(北面ガラス格子戸(こうしど))の取り外し

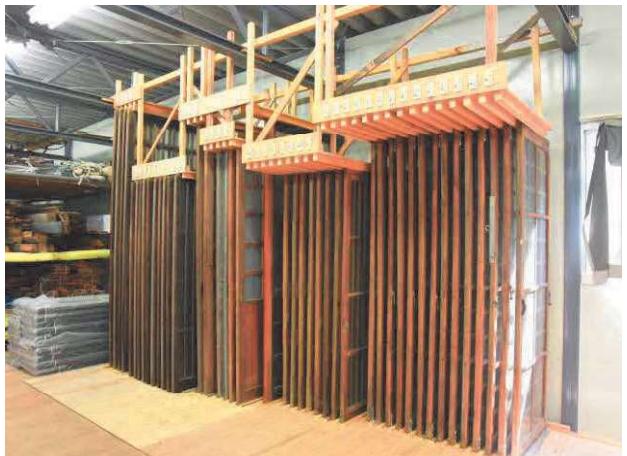
写真8 取り外した建具の格納

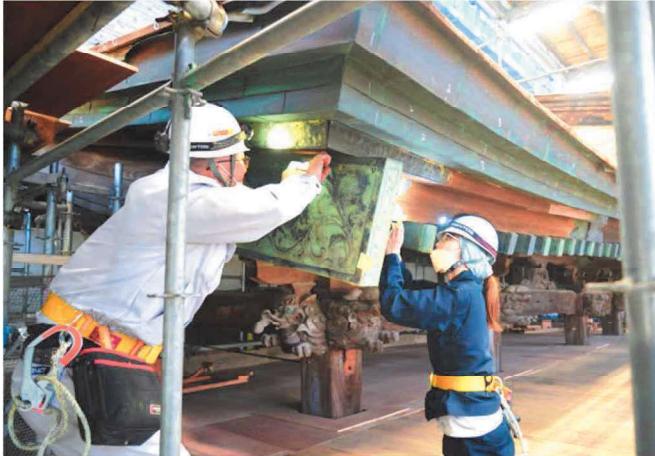
写真9 向拝の飾金具の取り外し

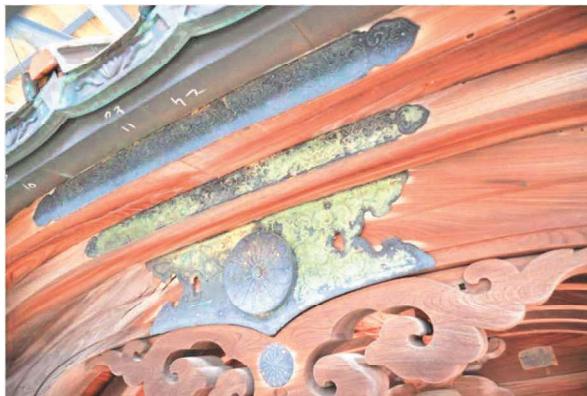
写真10 向拝唐破風(からはふ)の飾金具の取り外し前

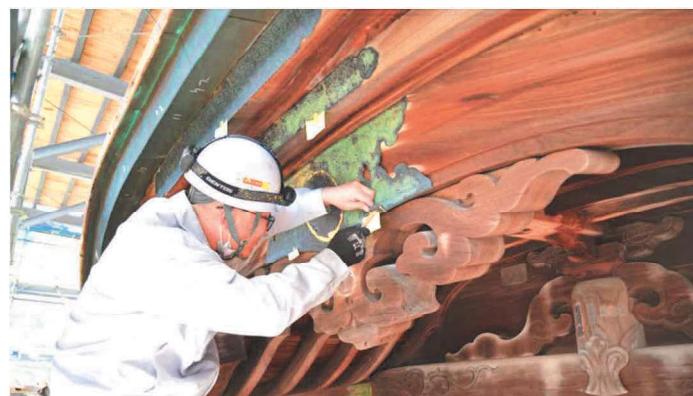
写真11 同所の飾金具の取り外し

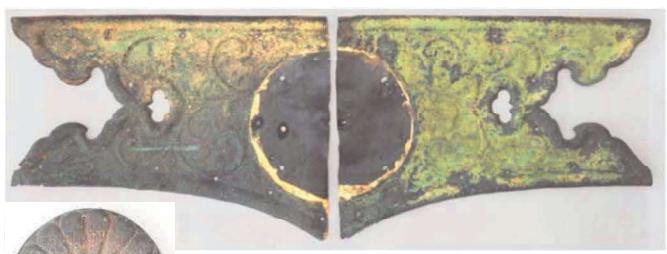
写真12 取り外した同所の飾金具

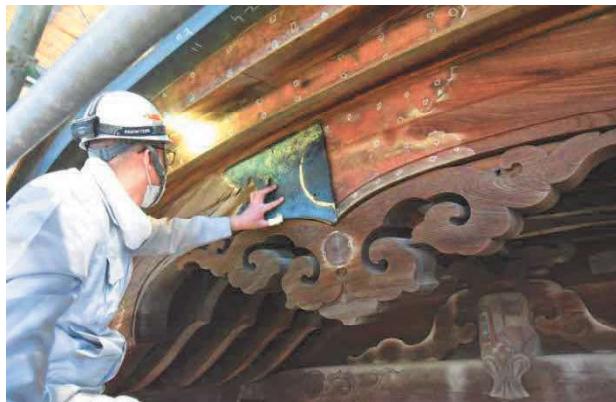
写真13 金具の取り付け痕の確認

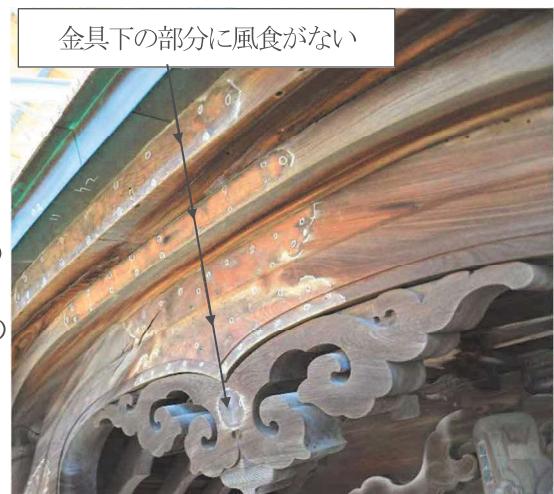
この時に新しく取り付けられた部材の金具下には風雨にさらされた跡(風食)がまったくありませんが、それ以前の部材の金具下には風食が見られることから、それまでの向拝には飾金具がなく、唐破風についていた明和7年になって初めて向拝全体に金色の飾り金具を取り付け、より華やかにしたようです。

写真14 飾金具を取り外した明和7年の部材

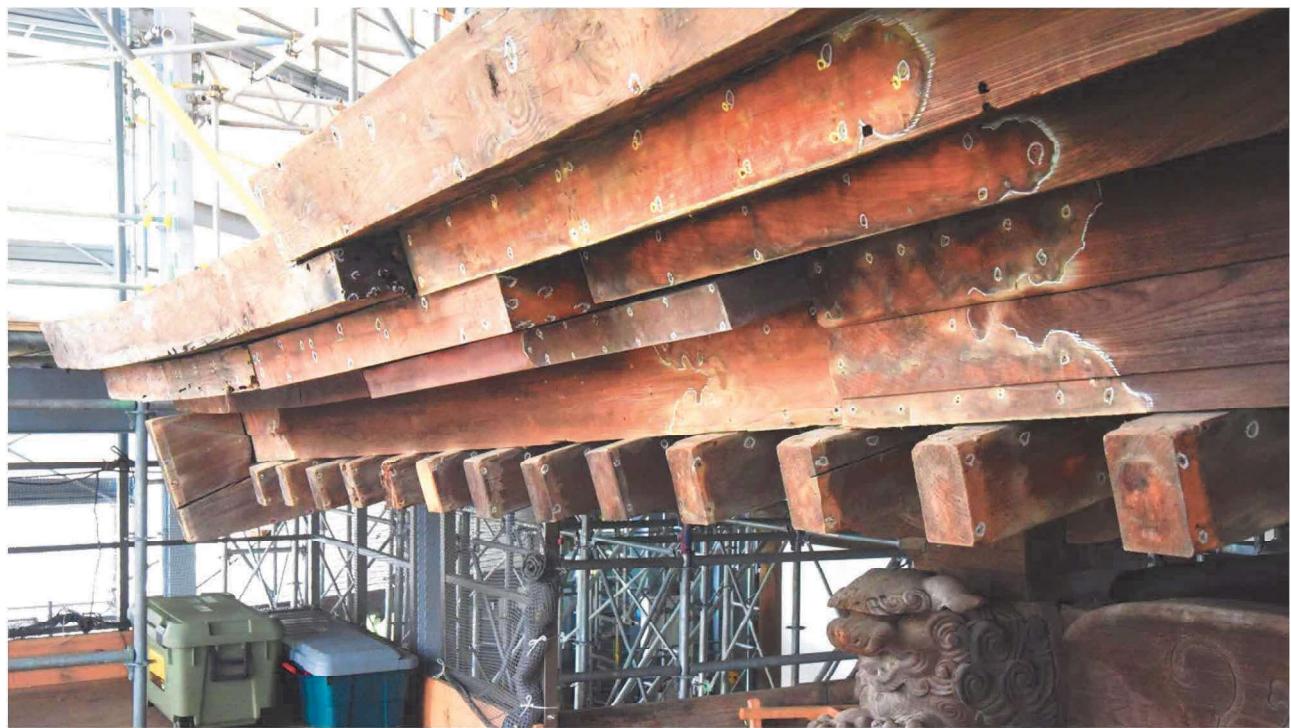
写真15 飾金具を取り外した向拝軒廻り材 金具下の風食や止釘痕が部材によって異なっている

向拝軒廻り材には後世の補足材や取替材が多くありますが、それぞれの部材の金具下の風食や金具を取り付た止釘痕の様子が異なっていることなど、それらの関係性から各々の部材や金具の時期、金具の取り合いや形状等が確認できます。

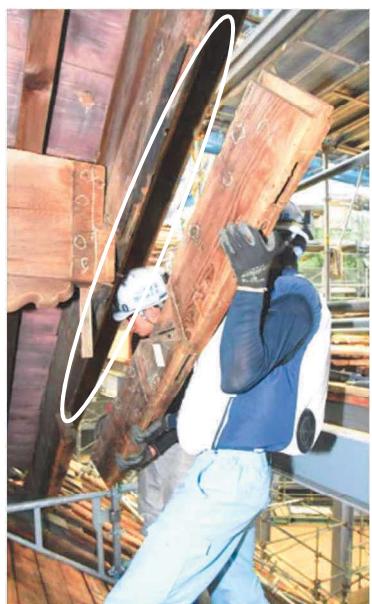
写真16 明和7年に付け加えられた部材の取り外し

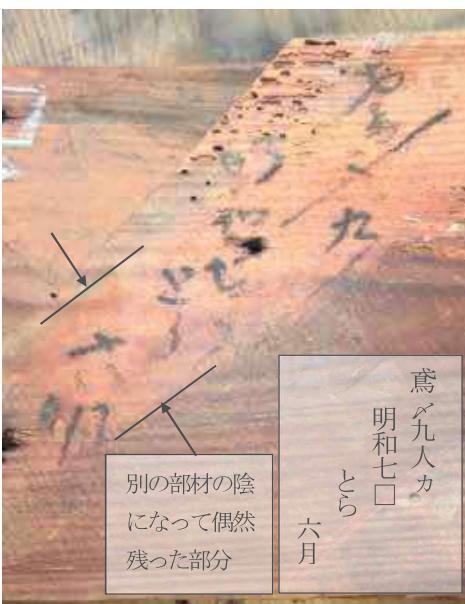
写真 17 付け加えられた部材の裏側に
(別の部材の陰になって) 残る墨書

この部分の材料の裏側からも、明和7年6月の墨書が見つかりました。また先立って取り外していた懸魚を、明和材取り外し後の破風板にあてがつてみたところ、懸魚に残る古い取り付け痕と破風板に残る古い取り付け痕とが一致することを確認しました。黒色塗装は部材に残っている塗料片を分析し、何が塗られていたかを確認する予定です。

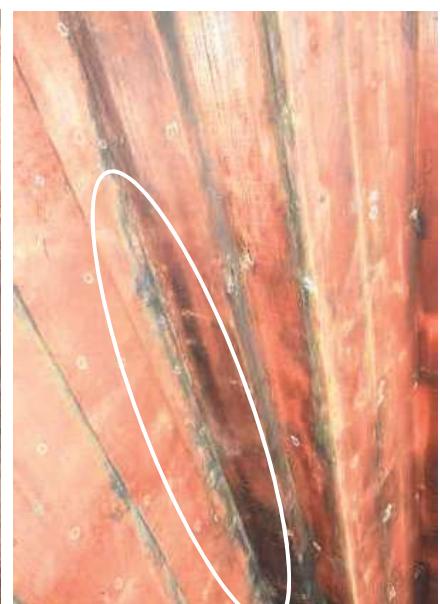
写真 18 それ以前の部材に残る黒色
塗装痕 (写真10 白丸内にも有り)

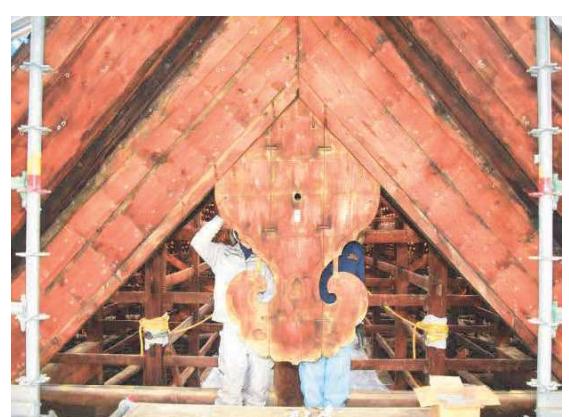
写真 19 懸魚をもとの位置にあててみた
